Karolingerzeitliche Mauertechnik in Deutschland und in der Schweiz

FRANKFURT-HÖCHST, St. Justinus

Verfasser: Christine Kenner und Katarina Papajanni

Objekt: Katholische Rektoratskirche der Pfarrei St. Josef, Patrozinium St. Justinus

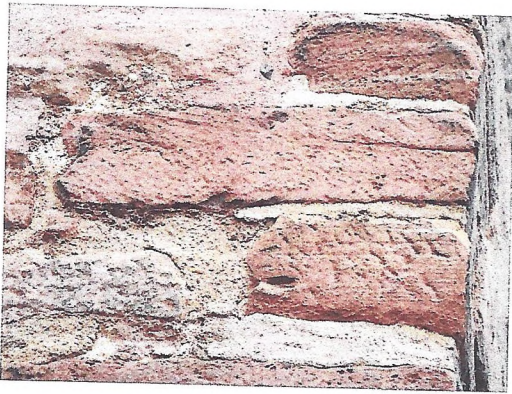
Abb. 5 (links oben)
Detail der Steinbearbeitung in der Eckquaderung des ehemaligen Nord-sanktuariums.
Katarina Papajanni, 2016

eine gröbere Spitzung in engen Bahnen (Abb. 5), welche auf eine Vorbereitung für eine bessere Haftung eines flächenhaft aufgetragenen Verputzes hinweisen könnte. Mitunter sind aber auch einige mit der Zahnfläche sorgfältig gearbeitete Werksteine zu sehen (Abb. 5). Das in Lagen ausgeführte Mauerwerk der Wand besteht aus hammerrecht bearbeiteten Kleinquadern, zumeist aus rötlichem Mainsandstein. Lediglich im Anschluss an die Eckquaderung wurden teilweise längere Steinformate versetzt. Nur vereinzelt finden sich Auswicklungen mit flacheren Steinplättchen, um eine einheitliche Höhe der Lagen zu erhalten, insbesondere ist dies bei den Anschlüssen zur Eckquaderung der Fall, da deren Steinformate manchmal höher als die der Kleinquader sind.

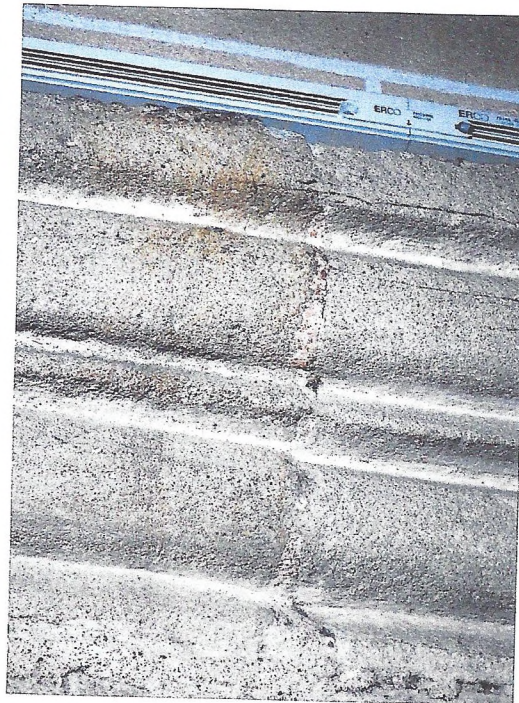
Abb. 7b
Mittelschiff, Nordseite,
Gesims über der westli-
chen Nordarkade. Ziegel-
splithaltiger Fugenmörtel.
Katarina Papajanni, 2016

Die exakt behauenen Tuffsteinquader wurden mit einem feinkörnigen hellen Kalkmörtel versetzt. Die Fugen sind in der Regel weniger als 1 cm breit. Da diese Flächen nach der Renovierung um 1930 unverputzt und ungestrichen verblieben, sind die Oberflächen von der Orgelepore aus gut einsehbar. Der helle Fugenmörtel wirkt teilweise wie im noch feuchten Zustand abgezogen und sogar leicht aus den Fugen herausgekratzt. Vertiefungen wurden sorgfältig mit einem hellroten geglätteten Mörtel ausgeglichen, der hohe Ziegelsplittanteile enthält (Abb. 7a). Auch die Fugen des darüberliegenden Gesimses aus Sandstein wurden so behandelt (Abb. 7b). Grundsätzlich sind die Oberflächen

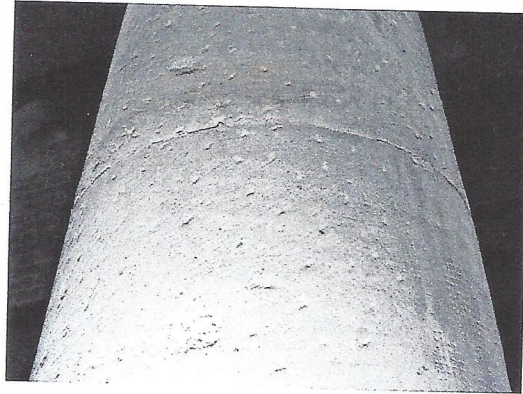
Abb. 8
Links die karolingische
Steinbearbeitung einer
Säulentrommel mit der
Zahnfläche. Rechts Spuren
des Stockhammers:
Katarina Papajanni, 2014

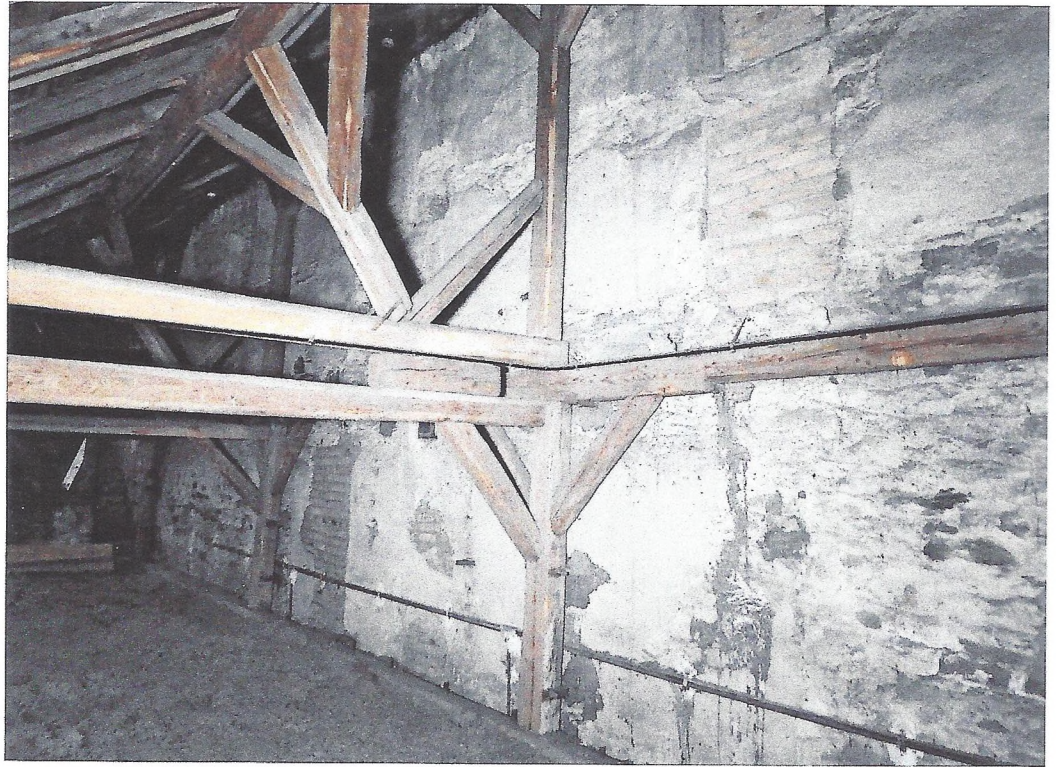
Abb. 11
Nordseitenschiffdach,
Blick von Nordwesten
auf die Außenwand des
Obergadens. Katarina
Papajanni, 2016

Befunde an den Außenwänden des Obergadens
Die Obergaden zeigt außen ein weitgehend lagenhaftes Bruchsteinmauerwerk (Abb. 11–13). Der beim Versetzen der Steine hervorgequollene Mauermörtel wurde mit der Kelle breit über die Stirnflächen der Hausteine verstrichen (*pietra rasa*). Die Lagerfugen zeigen zusätzlich einen Kellenstrich, wobei das Werkzeug mit einer geraden Kante von

An den ehemaligen Obergadenußenwänden sind mittelalterliche Deckputzreste großflächig erhalten (Abb. 11). Im Rahmen der anstehenden Bauuntersuchungen soll u. a. festgestellt werden, ob manche Putzflächen noch aus karolingischer Zeit stammen und welche späteren Umbauphasen zuzuordnen sind.

Wie bereits erwähnt, sind im nördlichen Seitendach die unteren Bereiche der fünf karolingischen Fenster zu sehen (Abb. 11, 14 und 15). Die Fensterlaibungen sind aus mittelgroßen Hausteinen gemauert und öffnen trichterförmig nach innen, wie es für die karolingische Zeit charakteristisch ist. In der Laibungsschräge ist kein Anschlag für einen Fensterrahmen gearbeitet.³²

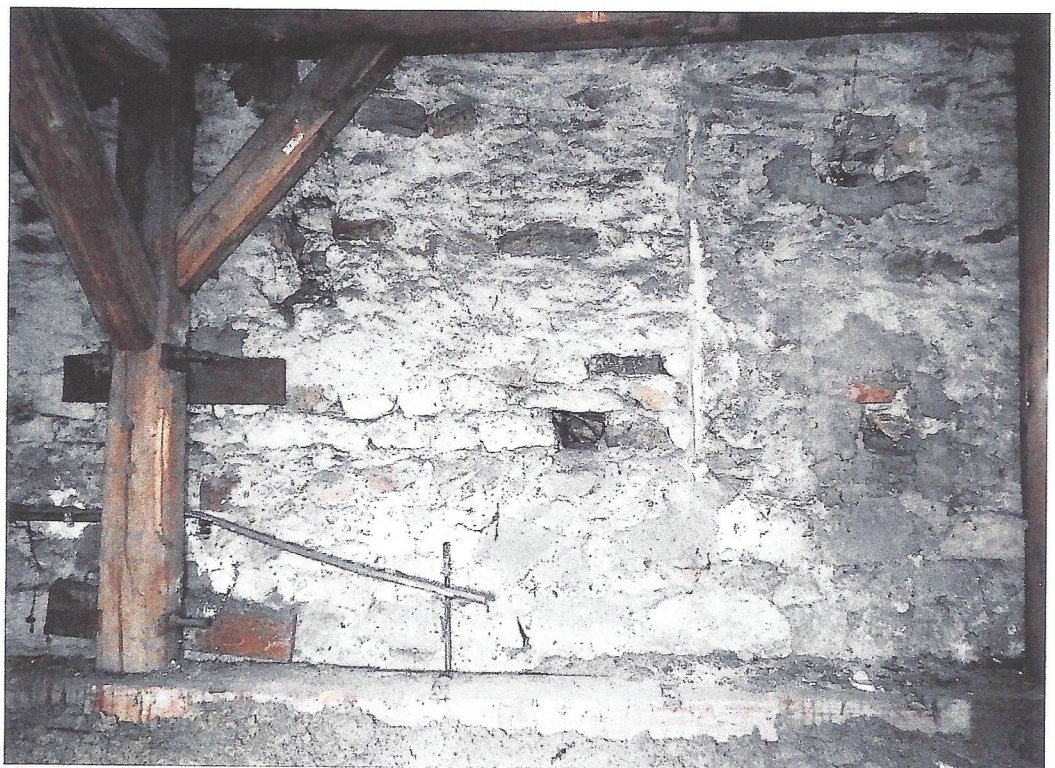
Abb. 12
Nordseitenschiffdach,
Bruchsteinmauerwerk
mit *pietra rasa*. Katarina
Papajanni, 2016

der oberen Steinreihe ausgehend im Mörtel einen Abdruck in der Fuge hinterließ (Abb. 12 und 13).

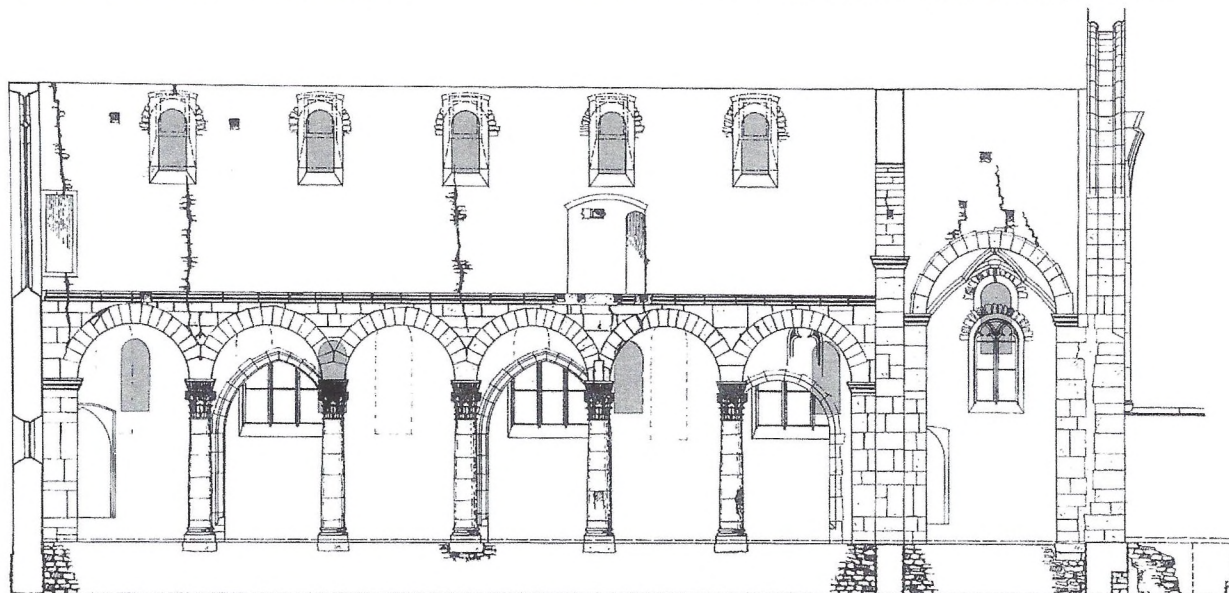
ST. JUSTINUSKIRCHE – HÖCHST a.M.

— BEFUND DER NÖRDLICHEN MITTELSCHIFFSWAND, SÜDSEITE —

Abb. 15
Schnitt nach Norden durch das Langhaus. Mit dunkelgrau wurden die bisher nachgewiesenen karolingischen Fenster markiert. M. 1:200.
Nach Dobisch, 1932

ler gestaltet. In diesem Zuge hat man den unteren Teil der fünf ehemals rundbogigen karolingischen Obergadenfenster zugesetzt und in der oberen Hälfte rechteckige Fenster mit Werksteinrahmung eingefügt (Abb. 11 und 15).
