Abgeschlossene Arbeiten 2013

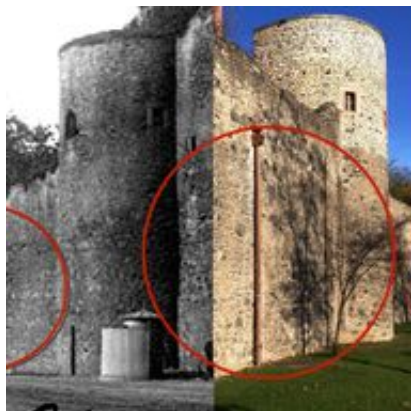
Die neue Wasserableitung (rechts) und die so sanierte alte (links)

Nach über vier Jahren wurden die Arbeiten zur Ableitung des Oberflächenwassers der Justinuskirche (Vorplatz, Dach, Garten) endlich abgeschlossen. Es fließt nun nicht mehr in den Schacht zehn Meter unter der Kirche, wo es immer wieder zu Verstopfungen und zur Überschwemmung der Fundamente geführt hatte. Nach der Neuordnung der Kanäle fließt es jetzt wieder – wie vor 1930 – auf Gartenniveau durch die Stadtmauer und wird dort, unterhalb des alten Wasserspeiers, durch einen Kandel zum Mainniveau abgeleitet.

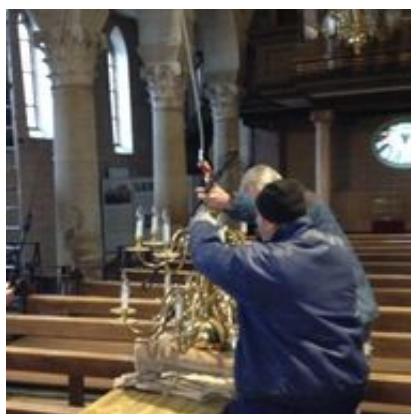
Abgesenkter Kronleuchter

Die Kronleuchter haben derzeit noch eine Vielzahl dimmbarer Kerzenglühbirnen, die sehr störanfällig aber kaum erreichbar sind. Die Kronleuchter im Kirchenschiff wurden daher so umgebaut, dass sie zum Birnenwechsel abgesenkt werden können. Sobald es passende, dimmbare LED-Kerzen gibt, werden wir darauf umsteigen.

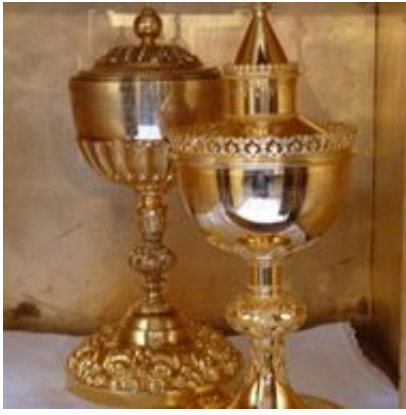
Zwei etwa 100 Jahre alte Ziborien

Zwei etwa 100 Jahre alte Ziborien, Kelche mit Deckel für die geweihten Hostien im Tabernakel, hat der Restaurator gereinigt, bei einem das abgebrochene Kreuz wieder aufgesetzt. Sie sind jetzt wieder im Gottesdienst in Gebrauch.

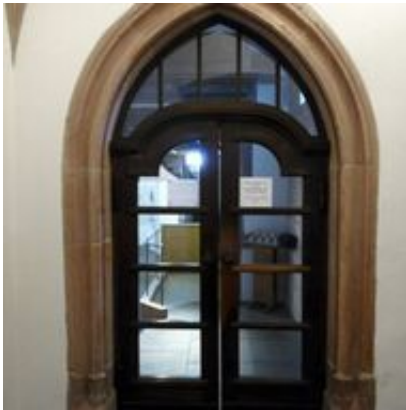
Gereinigter Sandstein an der Schwingtür

Im Bodenbereich und durch aufsteigende Feuchtigkeit und Salze in den Säulen und Wänden hat die Justinuskirche eine Reihe von Schäden, die nach und nach abgearbeitet werden.

Das Gefälle der Bodenplatten im Haupteingang wurde so verändert, dass kein Wasser mehr in die Kirche läuft. An der Schwingtür wurde der umlaufende Stein mit seinen Verzierungen ergänzt, Teile im Bodenbereich wurden erneuert.

Die weißen Salzausblühungen an den Säulen wurden entfernt, unsachgemäße frühere Reparaturen in Ordnung gebracht.

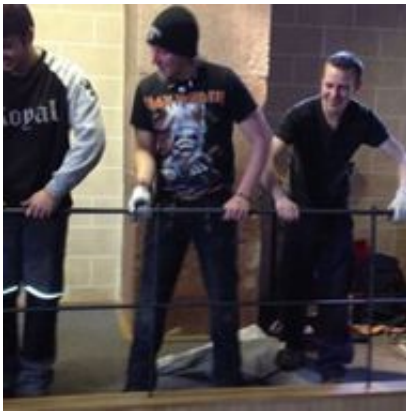
Neues Geländer an der Rollstuhlauffahrt

Der vordere Teil der Rollstuhlauffahrt hat jetzt ein stabiles Geländer.

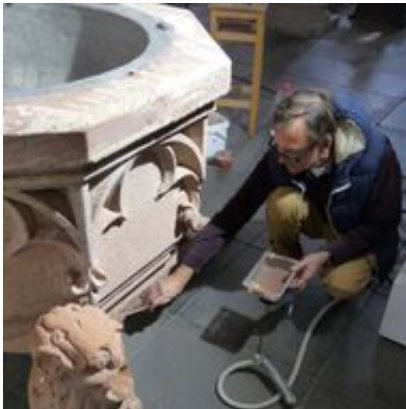
Renoviertes Taufbecken

Jahrhundertealter Schmutz hatte dafür gesorgt, dass der rot-gelb gebänderte Sandstein des Taufbeckens bisher unsichtbar war.

Auch den drei Löwen, jeder an die 1000 Jahre alt, tat die Fellpflege durch den Steinmetz gut.

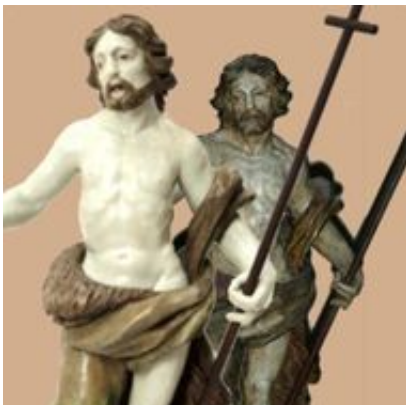
Renovierter Deckel des Taufbeckens

Hier gab es starke Schäden der qualitätsvollen Figur des Johannes des Täufers durch alte Überfassungen und Lasuren, die die ursprüngliche, helle Fassung überlagerten und auch viel Schmutz.

Auch gab es eine Reihe von Fehlstellen, die gekittet werden mussten.

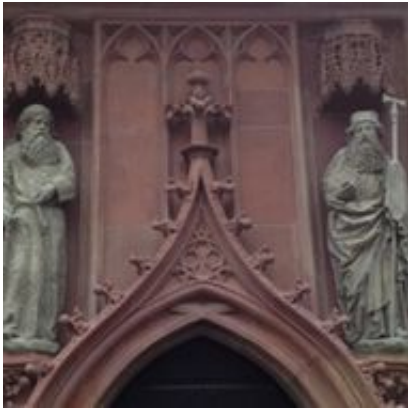
Fast neue Portalheilige

Die Kopien der Heiligen Paulus von Theben und Antonius Abbas über dem Hauptportal, meisterhafte Steinmetzarbeiten der Frankfurter Schule des 15. Jahrhundert, wurden fachgerecht instandgesetzt, fehlende Körperteile ergänzt. Jetzt ist die Kirche wieder als „Antoniterkirche“ erkennbar.

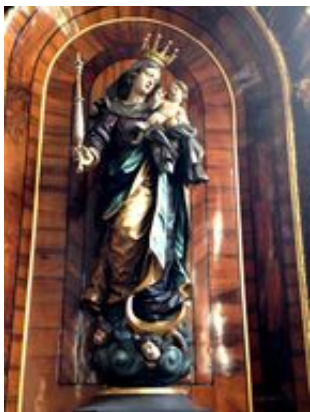
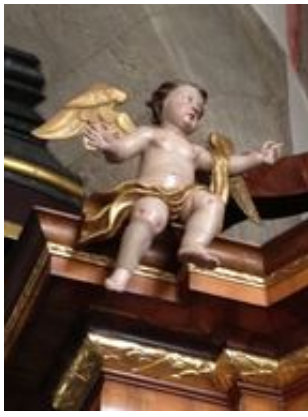
Der nussbaumfurnierte Altar war stark verschmutzt, hatte unter anderem Wachs- und Rußflecke, abgeriebene Vergoldungen und das Furnier mussten geringfügig ausgebessert werden. Diese Arbeiten wurden vor Ort durchgeführt. Dagegen wurden die Figuren – Maria mit dem Jesuskind und zwei Engel – demontiert und über Winter bei dem Restaurator Pracher in Würzburg gründlich restauriert. Auch hier wurde eine Reinigung durchgeführt, die insbesondere bei den Hautpartien wieder die barocke Farbigkeit herstellte. Bei der Marienfigur waren größere Schäden an dem Gewand mit seinen Farbauflagen durchzuführen. Teile des Zepters, fehlende Finger und Zehen bei den Engeln wurden nachgeschnitzt und farblich angepasst.

Maria mit dem Jesuskind

Engel des Maria Königin Altars

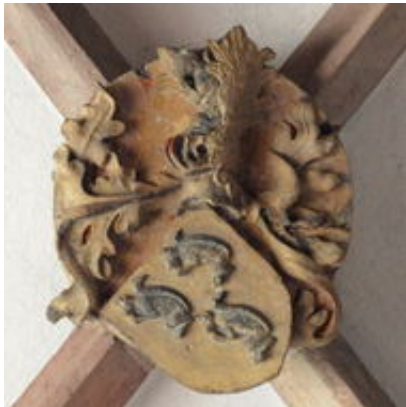
Im Südseitenschiff über dem Maria-Königin-Altar befindet sich ein Schlussstein mit einem ausgefallenen Stifterwappen der adeligen Familie Wolmershausen aus Norddeutschland: drei Eichhörnchen, die Nüsse in den Pfoten halten. Der bis zur Unkenntlichkeit verschmutzte Schlussstein gab bei einer Untersuchung der Farbschichten seine ursprünglichen Farben preis – in denen er jetzt wieder strahlt. Und es fand sich noch etwas: ein viertes Eichhörnchen, das sich in der Helmzier versteckt.

Alter Schlussstein

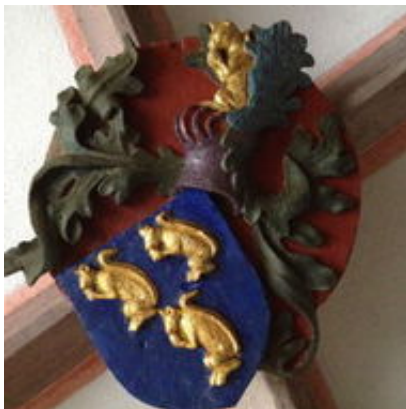
Renovierter Schlussstein

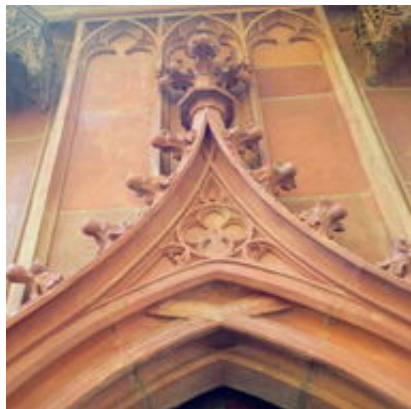
Restaurierte Sandsteinteile an Hauptportal

Das zuletzt um 1930 restaurierte Hauptportal, an dem auch in den 70er Jahren Arbeiten stattfanden, war erheblich beschädigt: Es gab Schäden an den mittelalterlichen Sandsteinen, Metalleinlagen von 1930 waren verrostet und hatten Teile des Sandsteines und alter Steinersatzmittel abgesprengt, Teile fehlen, Risse ließen Wasser eindringen, das bei Frost den Stein nach und nach zerstörte. Auch die Taubenabwehr, Kronen aus Metallstacheln, verschandelten den Anblick. Diese Schäden sind seit Ende 2012 behoben.

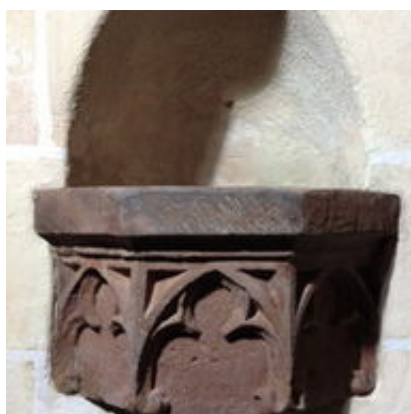
Gotisches Weihwasserbecken

Durch eine zweckgebundene Spende erhielten wir die Gelegenheit, das stark beschädigte gotische Weihwasserbecken am kleinen Eingang wieder herrichten zu lassen.
