Abgeschlossene Arbeiten 2013

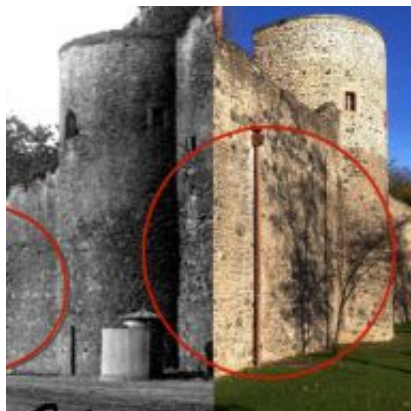
Die neue Wasserableitung (rechts) und die so sanierte alte (links)

Nach über vier Jahren wurden die Arbeiten zur Ableitung des Oberflächenwassers der Justinuskirche (Vorplatz, Dach, Garten) endlich abgeschlossen. Es fließt nun nicht mehr in den Schacht zehn Meter unter der Kirche, wo es immer wieder zu Verstopfungen und zur Überschwemmung der Fundamente geführt hatte. Nach der Neuordnung der Kanäle fließt es jetzt wieder – wie vor 1930 – auf Gartenniveau durch die Stadtmauer und wird dort, unterhalb des alten Wasserspeiers, durch einen Kandel zum Mainniveau abgeleitet.

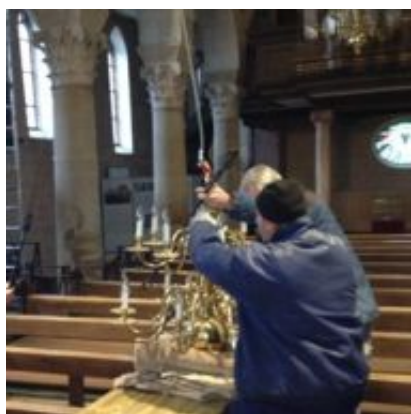
Abgesenkter Kronleuchter

Die Kronleuchter haben derzeit noch eine Vielzahl dimmbarer Kerzenglühbirnen, die sehr störanfällig aber kaum erreichbar sind. Die Kronleuchter im Kirchenschiff wurden daher so umgebaut, dass sie zum Birnenwechsel abgesenkt werden können. Sobald es passende, dimmbare LED-Kerzen gibt, werden wir darauf umsteigen.

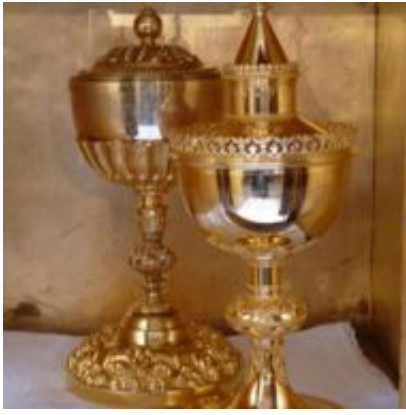
Zwei etwa 100 Jahre alte Ziborien

Zwei etwa 100 Jahre alte Ziborien, Kelche mit Deckel für die geweihten Hostien im Tabernakel, hat der Restaurator gereinigt, bei einem das abgebrochene Kreuz wieder aufgesetzt. Sie sind jetzt wieder im Gottesdienst in Gebrauch.

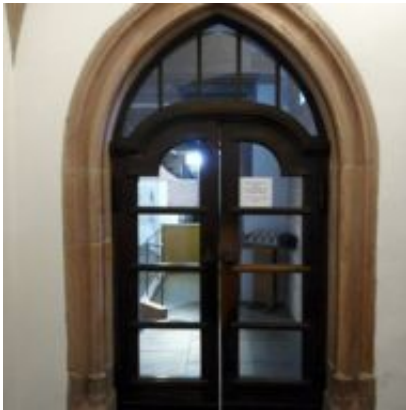
Gereinigter Sandstein an der Schwingtür

Im Bodenbereich und durch aufsteigende Feuchtigkeit und Salze in den Säulen und Wänden hat die Justinuskirche eine Reihe von Schäden, die nach und nach abgearbeitet werden.

Das Gefälle der Bodenplatten im Haupteingang wurde so verändert, dass kein Wasser mehr in die Kirche läuft. An der Schwingtür wurde der umlaufende Stein mit seinen Verzierungen ergänzt, Teile im Bodenbereich wurden erneuert.

Die weißen Salzausblühungen an den Säulen wurden entfernt, unsachgemäße frühere Reparaturen in Ordnung gebracht.

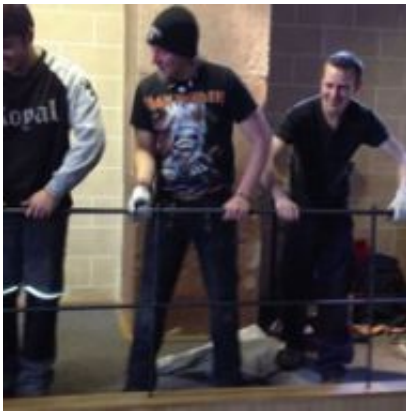
Neues Geländer an der Rollstuhlauffahrt

Der vordere Teil der Rollstuhlauffahrt hat jetzt ein stabiles Geländer.

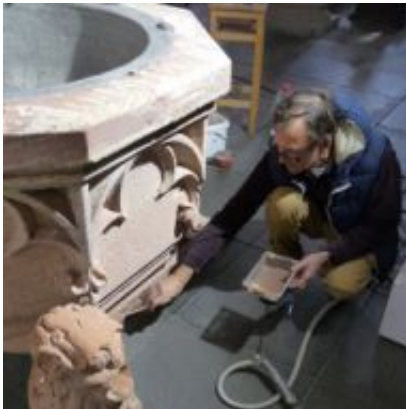
Renoviertes Taufbecken

Jahrhundertealter Schmutz hatte dafür gesorgt, dass der rot-gelb gebänderte Sandstein des Taufbeckens bisher unsichtbar war.

Auch den drei Löwen, jeder an die 1000 Jahre alt, tat die Fellpflege durch den Steinmetz gut.

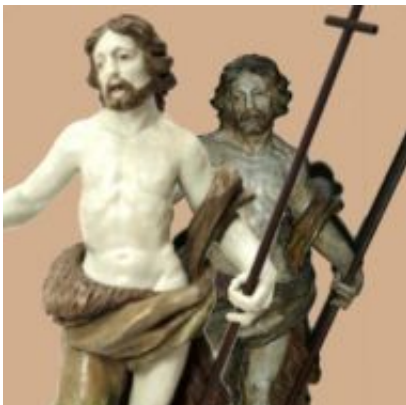
Renovierter Deckel des Taufbeckens

Hier gab es starke Schäden der qualitätsvollen Figur des Johannes des Täufers durch alte Überfassungen und Lasuren, die die ursprüngliche, helle Fassung überlagerten und auch viel Schmutz.

Auch gab es eine Reihe von Fehlstellen, die gekittet werden mussten.

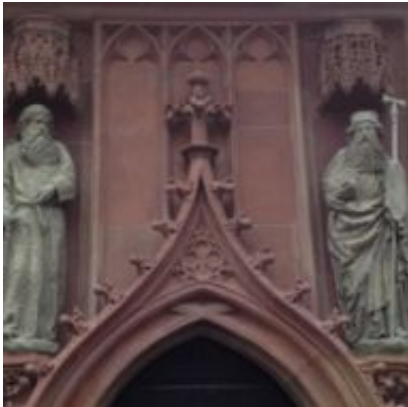
Fast neue Portalheilige

Die Kopien der Heiligen Paulus von Theben und Antonius Abbas über dem Hauptportal, meisterhafte Steinmetzarbeiten der Frankfurter Schule des 15. Jahrhundert, wurden fachgerecht instandgesetzt, fehlende Körperteile ergänzt. Jetzt ist die Kirche wieder als „Antoniterkirche“ erkennbar.

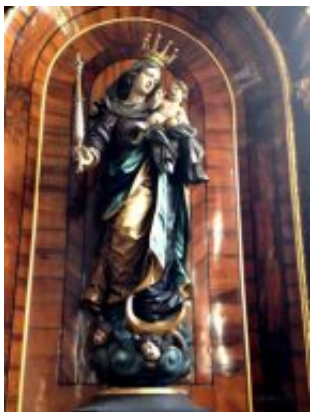
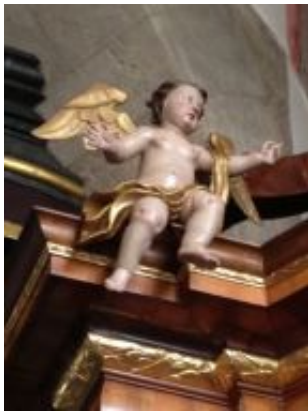
Der nussbaumfurnierte Altar war stark verschmutzt, hatte unter anderem Wachs- und Rußflecke, abgeriebene Vergoldungen und das Furnier mussten geringfügig ausgebessert werden. Diese Arbeiten wurden vor Ort durchgeführt. Dagegen wurden die Figuren – Maria mit dem Jesuskind und zwei Engel – demontiert und über Winter bei dem Restaurator Pracher in Würzburg gründlich restauriert. Auch hier wurde eine Reinigung durchgeführt, die insbesondere bei den Hautpartien wieder die barocke Farbigkeit herstellte. Bei der Marienfigur waren größere Schäden an dem Gewand mit seinen Farbauflagen durchzuführen. Teile des Zepters, fehlende Finger und Zehen bei den Engeln wurden nachgeschnitzt und farblich angepasst.

Maria mit dem Jesuskind

Engel des Maria Königin Altars

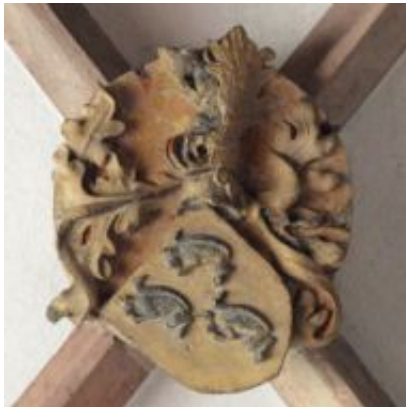
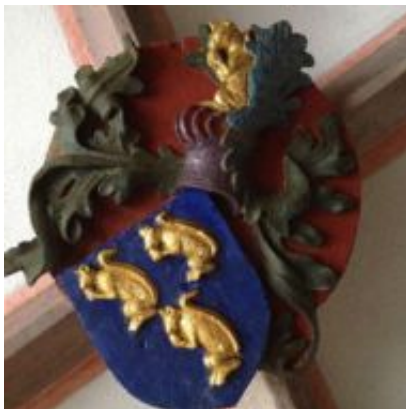
Im Südseitenschiff über dem Maria-Königin-Altar befindet sich ein Schlussstein mit einem ausgefallenen Stifterwappen der adeligen Familie Wolmershausen aus Norddeutschland: drei Eichhörnchen, die Nüsse in den Pfoten halten. Der bis zur Unkenntlichkeit verschmutzte Schlussstein gab bei einer Untersuchung der Farbschichten seine ursprünglichen Farben preis – in denen er jetzt wieder strahlt. Und es fand sich noch etwas: ein viertes Eichhörnchen, das sich in der Helmzier versteckt.

Alter Schlussstein

Renovierter Schlussstein

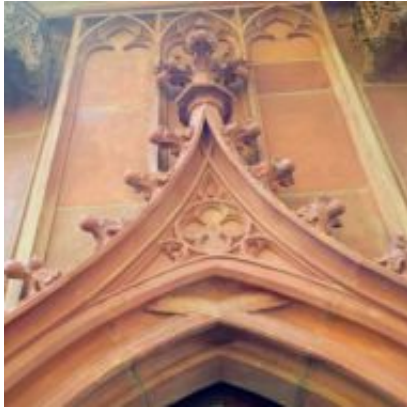
Restaurierte Sandsteinteile an Hauptportal

Das zuletzt um 1930 restaurierte Hauptportal, an dem auch in den 70er Jahren Arbeiten stattfanden, war erheblich beschädigt: Es gab Schäden an den mittelalterlichen Sandsteinen, Metalleinlagen von 1930 waren verrostet und hatten Teile des Sandsteines und alter Steinersatzmittel abgesprengt, Teile fehlen, Risse ließen Wasser eindringen, das bei Frost den Stein nach und nach zerstörte. Auch die Taubenabwehr, Kronen aus Metallstacheln, verschandelten den Anblick. Diese Schäden sind seit Ende 2012 behoben.

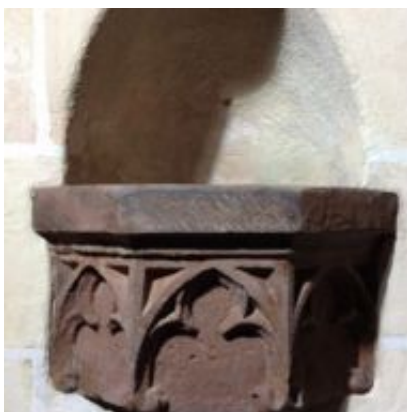
Gotisches Weihwasserbecken

Durch eine zweckgebundene Spende erhielten wir die Gelegenheit, das stark beschädigte gotische Weihwasserbecken am kleinen Eingang wieder herrichten zu lassen.

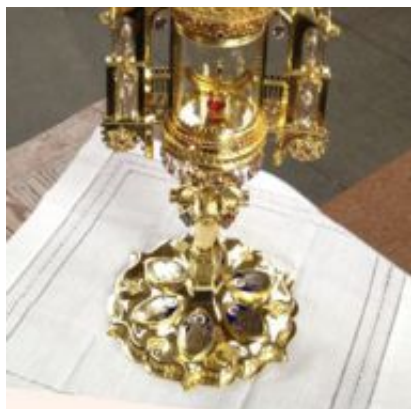
450 Jahre alte gotische Turmmonstranz

Vermutlich seit Fertigstellung der Josefskirche 1909 befand sich die um 1465 durch die Antoniter angeschaffte Turmmonstranz der Justinuskirche in der Josefskirche. Nachdem dort 1926 eine neue, deutlich größere „moderne“ Monstranz angeschafft wurde, war sie kaum noch in Gebrauch. Aus einer Inschrift unter dem Fuß der Monstranz wissen wir, dass sie 1741 repariert wurde, 1826 wurde sie bei einem Raubversuch schwer beschädigt und 1872 wurde sie restauriert.

Ende 2012 haben wir die Monstranz restaurieren lassen. Sie ist das älteste, erhaltene Altargerät der Justinuskirche.

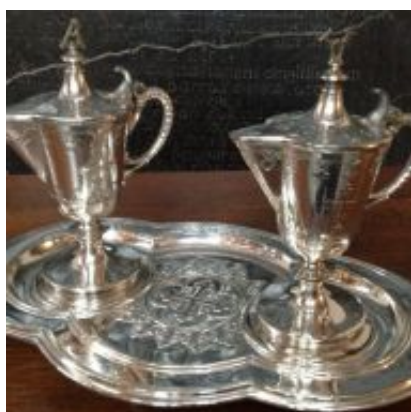
Wasser- und Wein-Garnitur

Die im Foto unten gezeigten Gegenstände waren schon vor langer Zeit getrennt worden, die Gefäße aus versilbertem Zinn – in St. Josef befindlich – waren schwarz angelaufen und nicht mehr in Gebrauch, das mitgenommene Tellerchen wurde in der Justinuskirche bei Hochzeiten für die Ringe genutzt. Zufällig bemerkten wir anhand der Muster, dass sie zusammengehören. Es handelt sich um eine Schenkung aus dem Jahr 1908. Nun werden Sie in der Justinuskirche wieder bei der Messfeier verwendet.

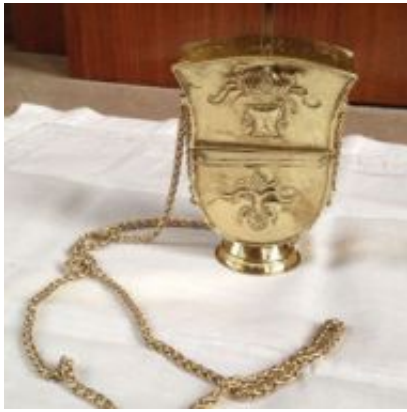
Alte Versehgarnitur

Bei Krankheit oder in den letzten Lebensstunden spendet der Priester dem Gläubigen die Krankenkommunion. Diesem Zweck – der Beförderung der Hostie von der Kirche zu dem Kranken oder Sterbenden – diente dieser Behälter aus dem vergangenen Jahrhundert, der auseinander gezogen werden kann und im Inneren einen Einschub für die Hostie (und die heiligen Öle?) hat.

Jetzt, restauriert und ergänzt durch die fehlende Kette, ist sein alter Zweck wiedernach vollziehbar. Die Versehgarnitur kann jederzeit wieder benutzt werden.
