# Architektur der Justinuskirche

## Die karolingische Basilika

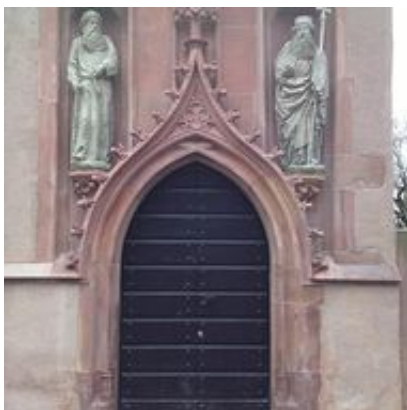
— Nordportal der Justinuskirche in Frankfurt-Höchst mit den Figuren des Paulus von Theben und Antonius des Großen

Aufgrund der Verlegung des Zugangs von der Westseite zum heutigen Justinuskirchplatz auf der Nordseite der Kirche entstand dort um 1442 ein reich geschmücktes Nordportal, ein Spitzbogen-Portal mit krabbenbesetztem Kielbogen und Kreuzblume. Es wird links von der Statue des Hl. Paulus von Theben und rechts von der des Ordenspatrons der Antoniter, des Hl. Antonius Abbas, begleitet. Das Heiligenpaar wird bei den Antonitern in der Regel gemeinsam dargestellt, so auch auf dem berühmten Isenheimer Altar

des Mathias Grünewald in Colmar. Dies entspricht der Legende, wonach die beiden Eremiten in der ägyptischen Wüste zusammentrafen. Das Portal wurde von Steinmetzen der Frankfurter Dombauhütte geschaffen, die beiden Figuren von der Hand des Steffan von Irlebach.

Da bei der Bauausführung das Nordportals offenbar zu weit nach Westen gesetzt worden war, behalf man sich dadurch, dass man die Westwand der Kirche in einem Winkel von gut 12 Grad abknicken ließ, um den Baufehler auszugleichen, was kaum erkennbar ist.
