## Bericht des Beirates für das Jahr 2013

### Denkmalpflegerisch relevante Arbeiten in der Kirche

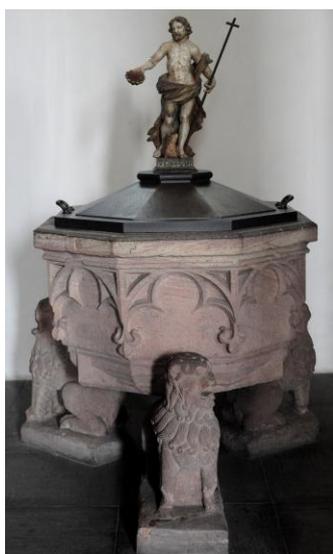
Das Taufbecken mit der Figur Johannes des Täufers wurde gründlich gereinigt und die Figur einer konservatorischen Behandlung unterzogen. Das Taufbecken insgesamt stammt aus drei unterschiedlichen Epochen. Die tragenden Löwen, die vermutlich aus Anlass der Wiederherstellung von 1090 geschaffen wurden, stellen die älteste mobile Ausstattung der Kirche dar. Das Taufbecken selbst stammt aus dem 15. Jahrhundert und könnte nach der Umwandlung der Justinuskirche zur Pfarrkirche nach 1419, spätestens aber bald nach der Übertragung der Kirche an die Antoniter 1441 in den Pfarrkirchenteil des Gotteshauses gekommen sein. Die Figur des „Taufheiligen“ Johannes Baptista ist spätbarock und mit einiger Sicherheit zwischen 1725 und 1740, als die Antoniter die Kirche letztmalig in ihrer Zeit „modernisierten“, zu dem Taufbecken hinzugekommen.

Die Reinigung und die Konservierung haben die Löwen von den häßlichen schwarzen Flecken, die durch die Berührung der Köpfe, durch Schweiß, Schmutz und Staub entstanden, beseitigt. Außerdem kam die geflammte Maserung am Sandstein des Taufbeckens wieder leuchtend zum Vorschein. Auch der Figur Johannes des Täufers hat die Konservierung,

wodurch die ursprüngliche Farbigekeit wieder zur Geltung kam, sehr gut getan. Es besteht nun die Absicht, auch den Grabstein des Antoniterpräzeptors Heinrich Meyersbach von 1520 zu reinigen und die Gewölberippen und ihre Stege wieder farbig zu fassen. Vorbild sind dabei die Maßnahmen in der Sakristei, wodurch der Gesamtraum der Taufkapelle wieder in einen würdigen Zustand versetzt wird.

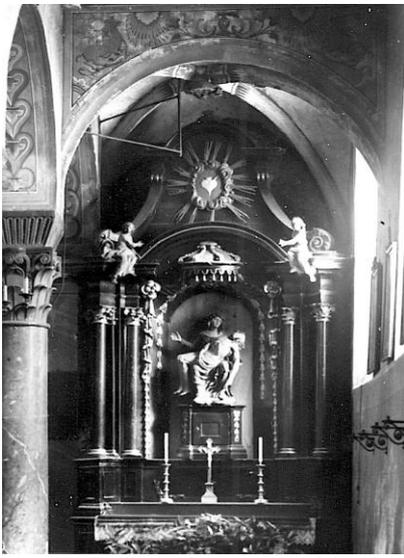
Nordaltar (Standort vor 1930)

Der barocke Nordaltar beim kleinen Portal, wie sein Pendant auf der Südseite 1812 aus dem Kloster Gottesthal in die Kirche gekommen, gilt allgemein als Schreinerwerk von mäßiger Qualität. Dieses Urteil gründet vor allem auf der Tatsache, dass der Altar nicht furniert ist, in einfacher Weise mit Farbe, die keinesfalls dem ursprünglichen Zustand entspricht, überstrichen und immer nur im Halbdunkel zu sehen ist. Der Altar stand nach seiner Übertragung in die Justinuskirche bis 1930 am Ostende des Südseitenschiffes und diente vermutlich in alter Tradition zeitweise als Frühmessaaltar. Bis dahin stand die Pietà auf einem Tabernakelhäuschen. Der heutige Sockel der Pietà wurde erst bei der Neuaufstellung im Nordsanktuarium 1932 geschaffen.

Nach seiner Formgebung weist er jedoch einige Qualitäten auf, die bei einer guten Restaurierung „ans Licht“ geholt werden könnten. Schon die Untersuchung der Farbschichten könnte einige Überraschungen bringen.

Zunächst werden die Oberflächen gereinigt, sowie die Befunde der früheren Farbgebung und die Schäden in der Lackierung festgestellt werden müssen. Der Altar verfügt über eine sog. „Bierfarbenoberfläche“, womit vor allem der (heute verschmutzte) Farbton angesprochen ist, aber auch die Verwendung von Bier als Bindemittel gemeint sein kann. Das Herz im Strahlenkranz im oberen Bereich ist oxidiert und wäre im ursprünglichen Glanz wiederherzustellen. Wenn der Altar als Ganzes ein neues Erscheinungsbild in besserem Licht erhält, kommen seine wahren Qualitäten wieder zur Geltung und wird er zweifellos in erheblichem Maße zur Verschönerung der Kirche beitragen.

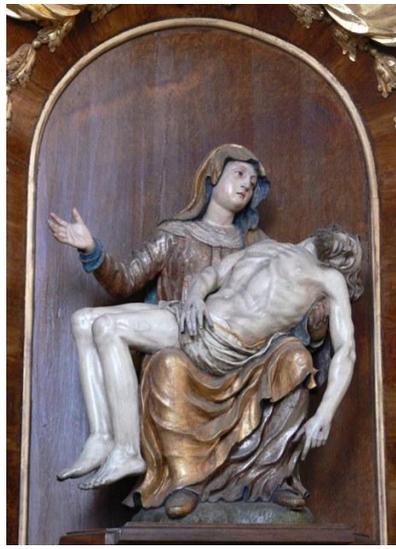
Das gilt besonders für die zentrale Skulptur, eine Pietà unbekannter Zeitstellung. Sie könnte in einem Zusammenhang mit den Engelsfiguren, die wiederum in ihrer Haltung den Engeln auf dem Hochaltar entsprechen und von Ludwig Baron Döry dem Mainzer Bildschnitzer Martin Biterich (Bieterich, Bitterich, Pitterich) zugeschrieben werden. Mit Baron Döry und Alexander Wissmann stehen zwei Experten für die Barockskulptur im kurmainzischen Bereich zur Verfügung, die dazu beitragen können, diese Fragen zu beantworten.

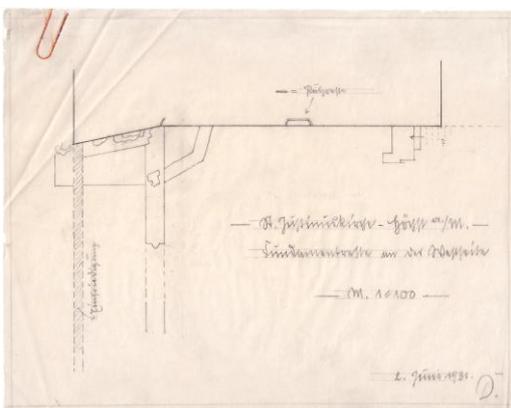
Freilegungsskizze 2. Juni 1931

Im Januar 2014 wurden bei Rohrverlegungsarbeiten im Kirchgärtchen vor der Nordwestwand der Kirche Fundamente aufgedeckt. Diese gehörten teils zu dem bis 1819 bestehenden alten Schulhauses an der Nordwestecke der Kirche, teils waren die Mauern älter, datierten jedoch keinesfalls in die karolingische Erbauungszeit der Kirche in oder gar vor der Mitte des 9. Jahrhunderts. Die Mauerzüge waren bereits während der großen Renovierung der Kirche im Juni 1931 aufgedeckt und in einer sehr präzisen Skizze vorläufig dokumentiert worden. An der Südwestecke der Kirche wurde damals und auch heute ein kleiner Treppenabgang zum Main festgestellt, der in jedem Fall vor den Bau der mainseitigen Stadtmauer zwischen 1355 und 1432 datiert. Wahrscheinlich entstand diese Treppe im Zusammenhang der Erneuerung des Südseitenschiffes ab 1090 und war bis zur Errichtung der Stadtmauer in Gebrauch. Die Freilegung zu Jahresbeginn 2014 wurde von der Bodendenkmalpflege dokumentiert. Befunde im Boden fielen fast nicht an, was auf die Freilegung von 1931 zurück geht, die, da außer der Skizze keine archäologischen Berichte oder Baubefunde überliefert sind, als Befundstörung zu werten ist.

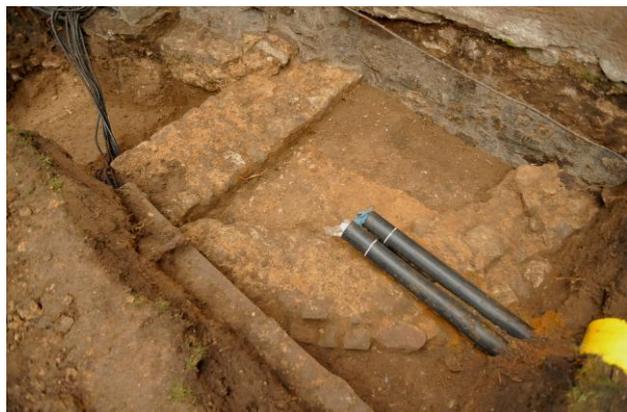
Freilegung Januar 2014, Foto

Man darf auf eine genaue Einmessung der Mauern im Verhältnis zur karolingischen Nordwand der Kirche gespannt sein. Von besonderem Interesse ist die mittlere, ost-west-gerichtete Mauer, die, wenn sie mit der karolingischen Nordmauer der Kirche fluchtet, entweder auf diese zurückgeht, oder aber, was wahrscheinlicher ist, im Zuge der Errichtung des Priorates von St. Alban/Mainz nach 1090 auf diese Baumaßnahme zurückgeht. Die übrigen Mauerzüge gehören in die Zeit nach dem 15. Jahrhundert und sind in ihrer Funktion derzeit schwer zu deuten.

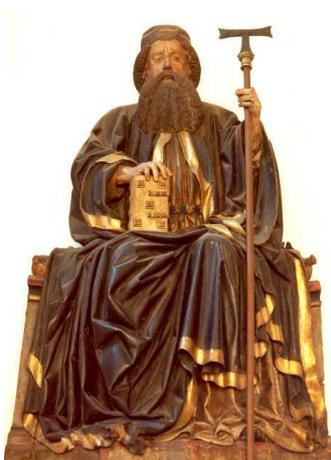
Die Sitzfigur des hl. Antonius Abbas, 1485 für den ursprünglich geplanten Hochaltar der Antoniter geschaffen, war über einen langen Zeitraum hinweg mit Ölfarbe überstrichen. Diese Maßnahme erwies sich im Nachhinein als ein wertvoller Schutz, durch den nach Abnahme der Ölfarbe nach 1930 die ursprüngliche Farbfassung des 15. Jahrhunderts wieder unversehrt ans Tageslicht kam. Abgesehen von der Kopfpartie, die als eine reine farbig gefasste, hochwertige Schnitzarbeit gefertigt wurde, ist der Körper eine Holzbildhauerarbeit, die vollständig mit grobem Sackleinen überzogen ist. Auf diese Leinwand wurde eine feine Kalkschlämme aufgebracht, die dann ihrerseits zum Träger der originalen Farbfassung von 1485 wurde. Diese Arbeitsweise des unbekanntes Wormser Künstlers muss bei jeder Restaurierung genau beachtet werden

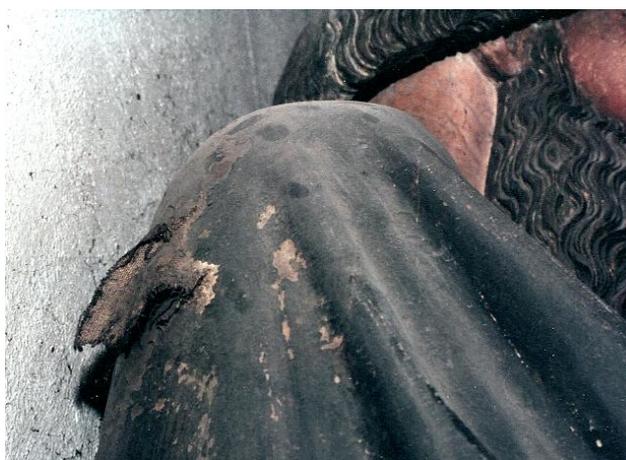
gelöste Leinwand und Grundierung, Farbschäden

Seither hat die Figur, abgesehen von einer Konservierung mit Festigung abgelöster Leinwandfetzen in den achtziger Jahren, keine denkmalpflegerische Behandlung mehr erfahren. Da sie, wenn auch in Fachkreisen wenig bekannt, als lebensgroße Skulptur des 15. Jahrhunderts zu den kostbarsten Kunstschatzen der Justinuskirche zählt, erscheint eine sorgfältige Restaurierung dringend geboten. Die Arbeiten sind einstweilen zurückgestellt, sollten jedoch nicht aus dem Auge verloren werden.
