## Die Veränderung der Justinuskirche in der Epoche der Kirchenreform nach 1090

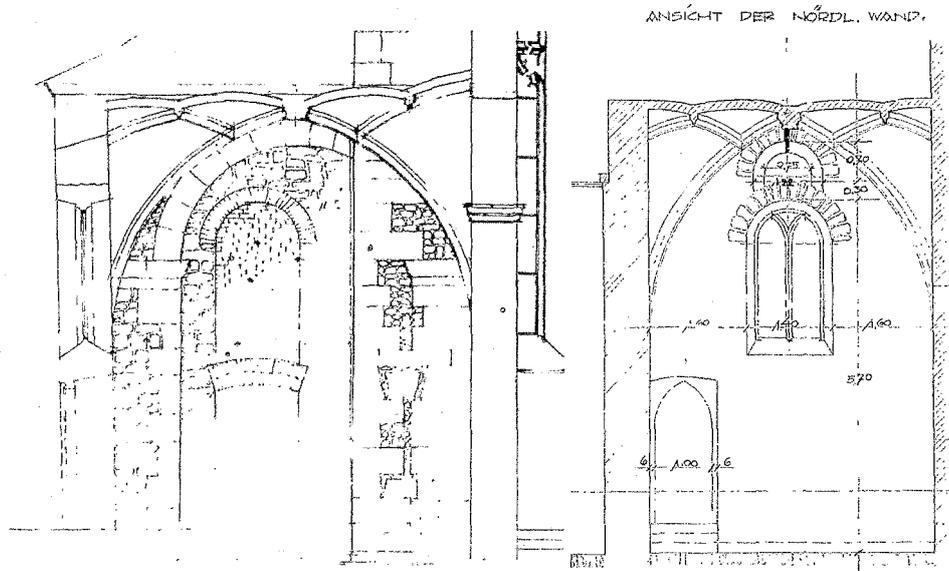
Nordsanktuarium, die vermauerte Apsis und die romanischen Fenster von nach 1090

In der Justinuskirche wurde das Südseitenschiff in der alten Form wieder errichtet. Da die Südapsis eingestürzt war und das Nordsanktuarium als Altarraum nicht mehr benötigt wurde, verzichtete man nun auf die beiden seitlichen Apsiden. In die vermauerte Wand der Nordapside, in die Nordwand des Nordsanktuariums und in die Westwand wurden große, heute noch sichtbare romanische Fenster eingebaut. Über dem nunmehrigen Hochaltar wurde erst jetzt ein „Vierungsturm“ als Baldachin über dem neuen Hauptaltar eingebaut. Gerade der vermauerte Apsisbogen kann noch heute mühelos im Sinne einer relativen Chronologie „gelesen“ werden mit der Abfolge: 1. karolingischer Bogen des 9. Jhs., 2. romanisches Fenster nach 1090 und darunter 3. die Tür zum ehemaligen Beinhaus aus dem 15. Jahrhundert.
