Architektur der Justinuskirche

Die karolingische Basilika

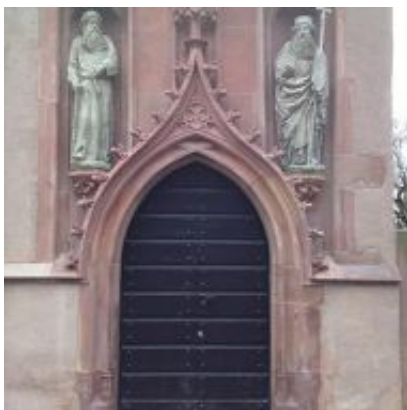
— Nordportal der Justinuskirche in Frankfurt-Höchst mit den Figuren des Paulus von Theben und Antonius des Großen

Aufgrund der Verlegung des Zugangs von der Westseite zum heutigen Justinuskirchplatz auf der Nordseite der Kirche entstand dort um 1442 ein reich geschmücktes Nordportal, ein Spitzbogen-Portal mit krabbenbesetztem Kielbogen und Kreuzblume. Es wird links von der Statue des Hl. Paulus von Theben und rechts von der des Ordenspatrons der Antoniter, des Hl. Antonius Abbas, begleitet. Das Heiligenpaar wird bei den Antonitern in der Regel gemeinsam dargestellt, so auch auf dem berühmten Isenheimer Altar

des Mathias Grünewald in Colmar. Dies entspricht der Legende, wonach die beiden Eremiten in der ägyptischen Wüste zusammentrafen. Das Portal wurde von Steinmetzen der Frankfurter Dombauhütte geschaffen, die beiden Figuren von der Hand des Steffan von Irlebach.

Da bei der Bauausführung das Nordportals offenbar zu weit nach Westen gesetzt worden war, behalf man sich dadurch, dass man die Westwand der Kirche in einem Winkel von gut 12 Grad abknicken ließ, um den Baufehler auszugleichen, was kaum erkennbar ist.
