Frankfurter Beiträge  
zur Mittelalter-Archäologie II

# Ausgrabung im vormaligen Hospitalgebäude des Antoniterordens in Frankfurt am Main — Höchst

Margarete Dohrn-Ihmig

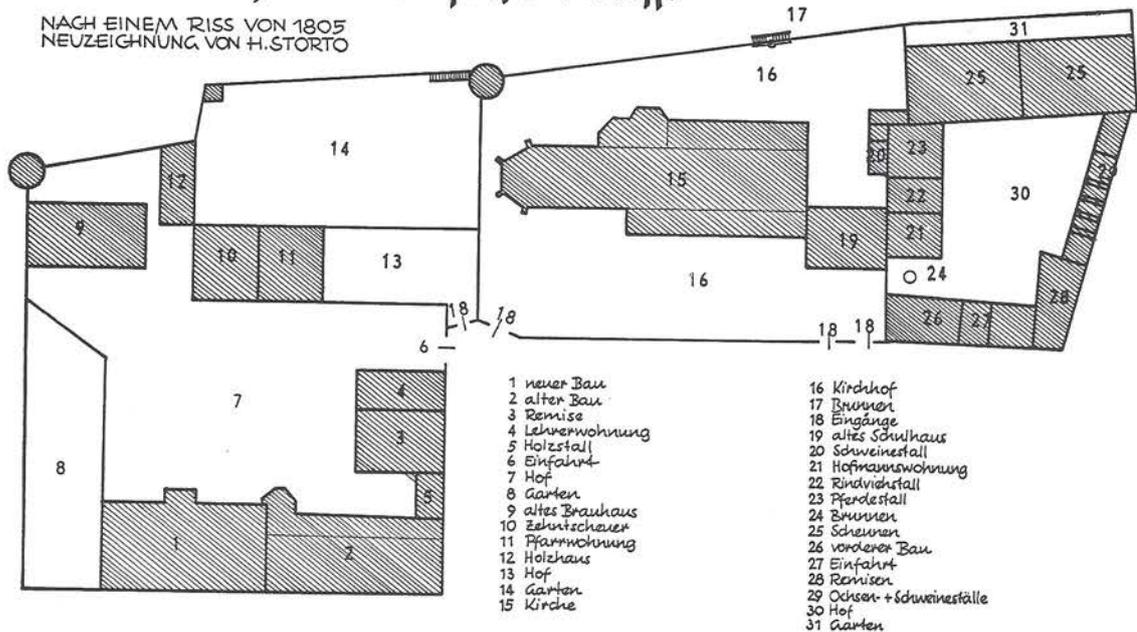
Abb. 1: Die Bauten des Antoniterhauses in Höchst mit Hof und Gärten. Die Grabung wurde an der Stelle des Gebäudes 4, im Hof 7 und in der westlichen Hälfte des Gebäudes 2 durchgeführt

Nach der Aufhebung und Enteignung des Antoniterklosters<sup>3</sup> im Jahr 1803 gelangte es unter fürstlich nassauische Verwaltung. Seine Gebäude dienten als Getreidespeicher, als Zehntscheune, als Schule und als Wohnung des Schulrektors. In dieser Zeit bestand es aus Scheuer, Stallung, vier Hauptgebäuden mit großem Keller, Hof und Garten und stellte einen Besitz von fast 3000 qm dar (Abb. 1). Nach verschiedenen Versuchen, das

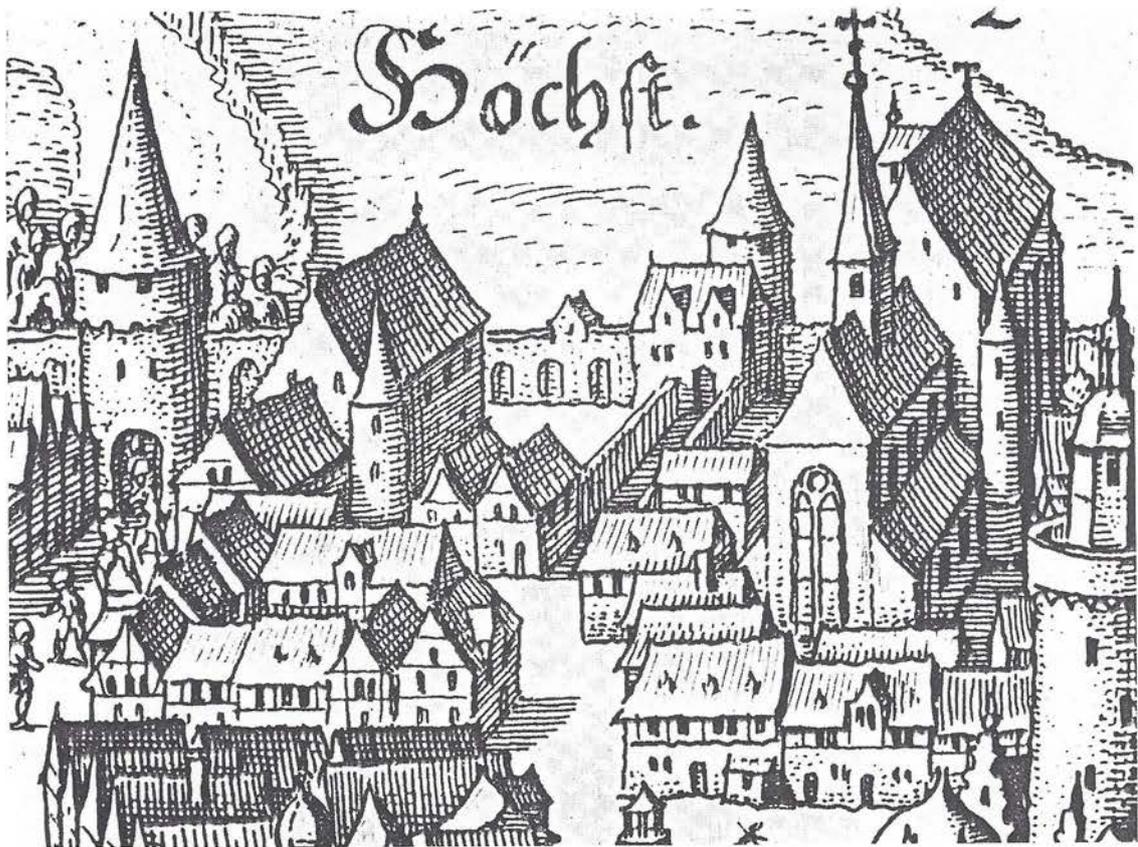
Abb. 3: Das Antoniterkloster in Höchst aus Merians Stich von 1622

sog. Kapitelsaal, ein um 1725 im Bandelwerkstil stuckierter, reich geschmückter Raum, der mit einiger Sicherheit zu den Wohnräumen des Präzeptors gehörte. Ein Erker, den Georg von Lyskirchen als Präzeptor des Klosters an der Gartenseite anbauen ließ, trägt die Jahreszahl 1586. Die von Merian 1622 gezeichnete Ansicht von Höchst läßt den Klosterbezirk nordöstlich der Justinuskirche mit seinen einzelnen Gebäuden deutlich erkennen (Abb. 3). Die Straße zum Brauhaus ist nicht die während der Ausgrabungen gefundene Straße.

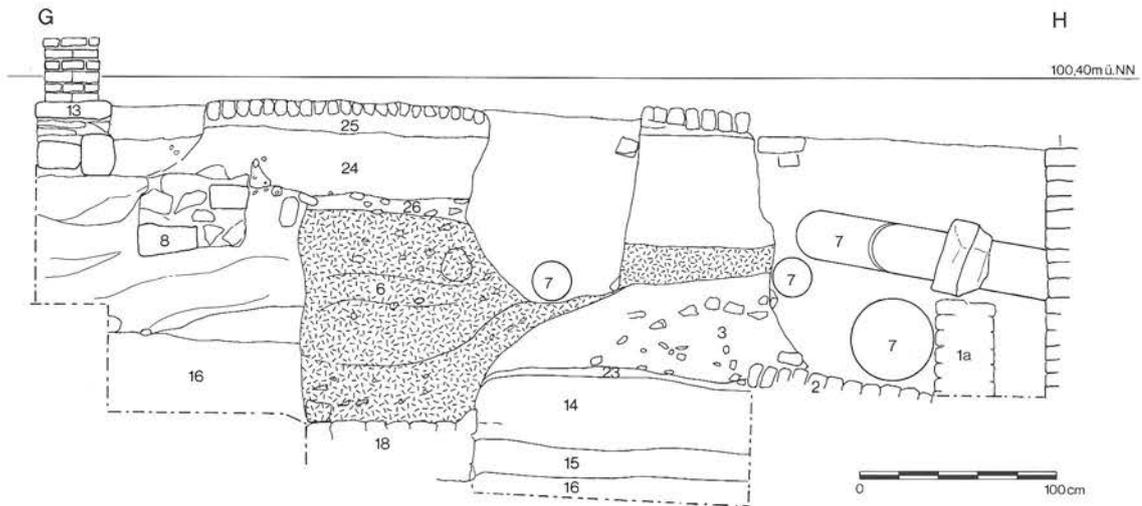
Abb. 6: Profil G-H im Hof. 18 hochmittelalterliche Hofmauer; 6 Ausbruchgrube des 16. Jhs.; 2 Straßenpflaster in Sand 2, auf Kies- und Sandkörper 14, 15; 8 Mauer von 1586 mit gotischen Spolien; 24, 25 neuzeitlicher Schutt; 13 neuzeitliche Hofbegrenzung; 1a Kanalstützmauer und Kanalrohre 7; 16 gewachsener Lößboden

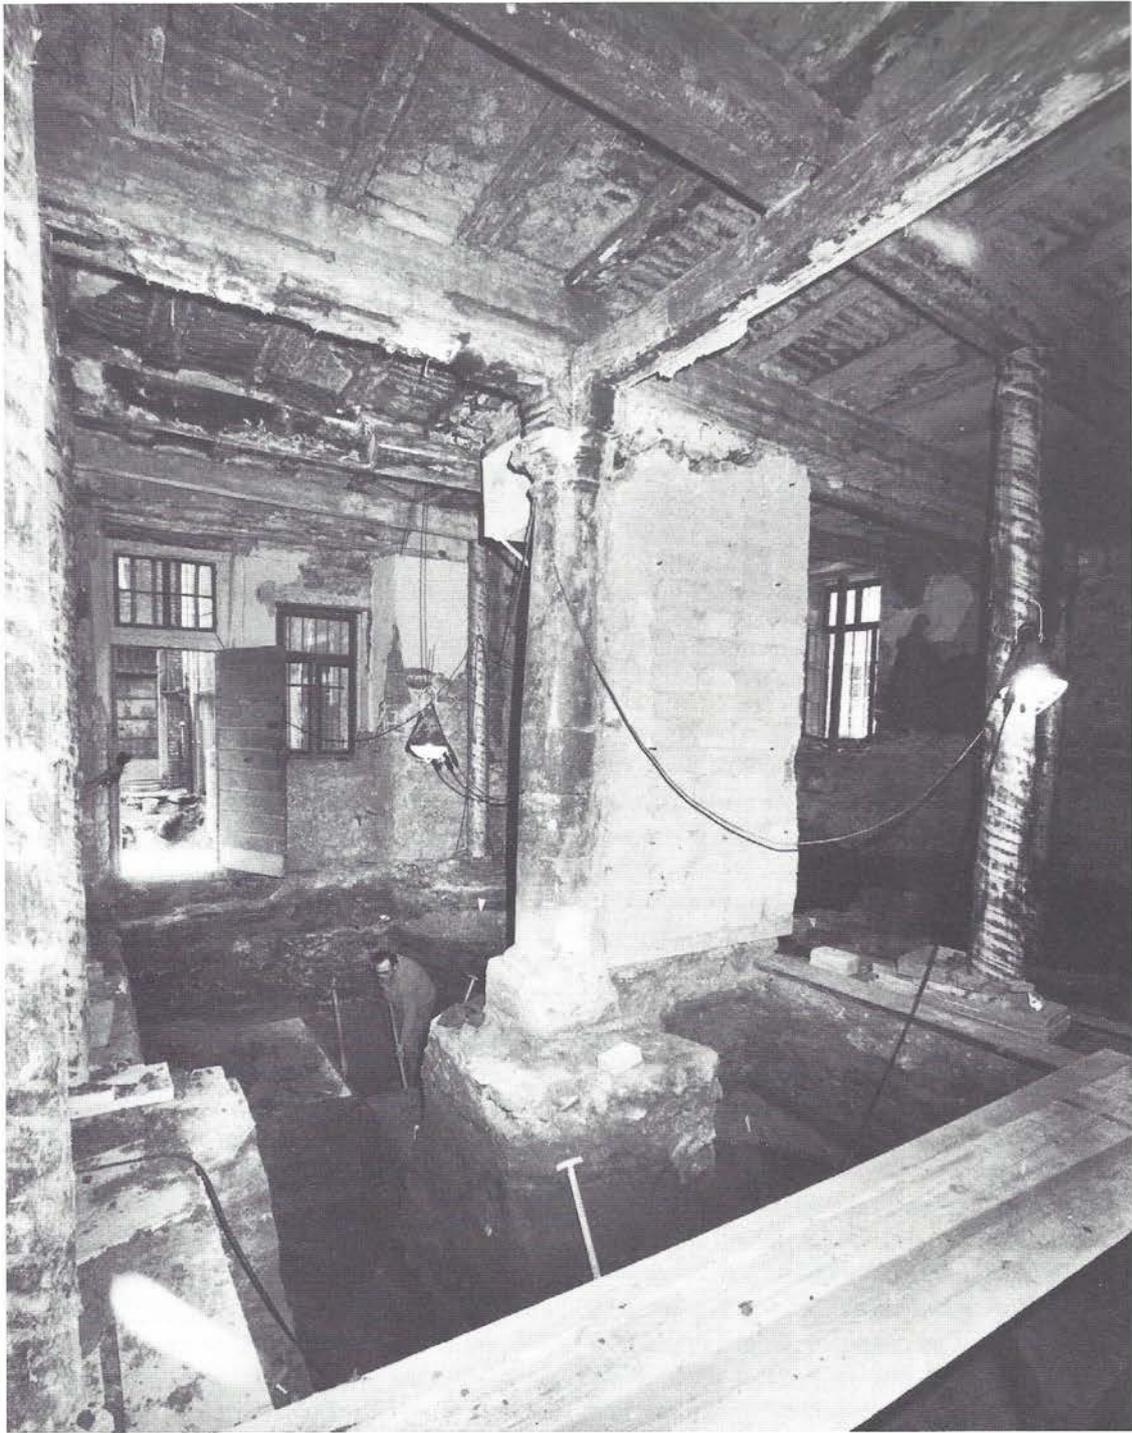
Abb. 7: Ansicht des westlichen Teils der Ausgrabung mit Keller 61 und Sandsteinsäule S (Foto Lutz Kleinhaus)

Die Ausgrabung konnte erst erfolgen, nachdem die Fachwerkwände des 19./20. Jahrhunderts entfernt und der Bau auf breiten Profilstegen und an verschiedenen kritischen Stellen abgestützt worden war. Stehenbleiben mußte leider eine moderne Kalksandsteinmauer, welche die sonst rundum freigelegte Sandsteinsäule S verbarg, und selbstverständlich die nord-süd verlaufende Mauer St. 80 des Umbaus von 1586 (Abb. 7).

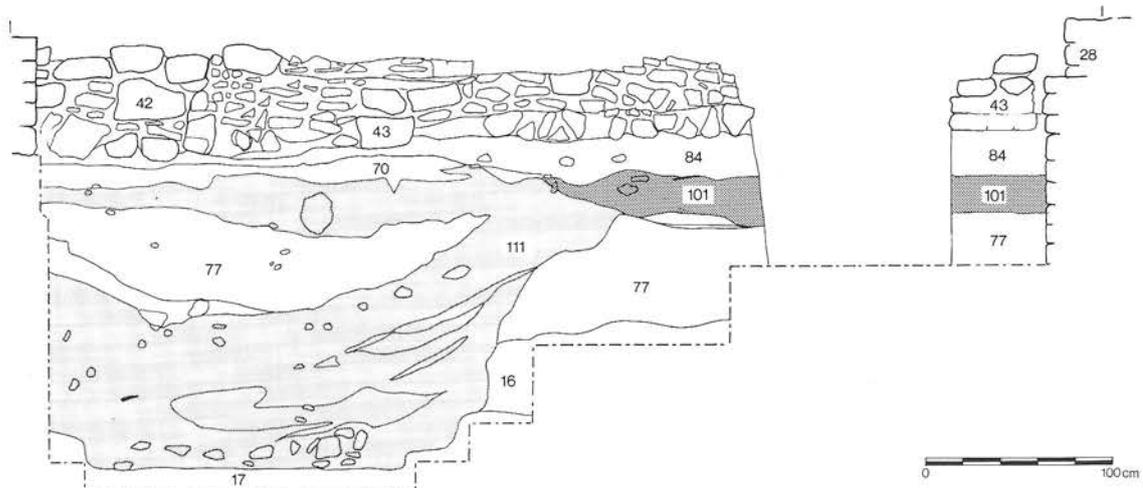
Abb. 8: Profil A<sub>1</sub>-A entlang der Mauer 43 mit darunter liegendem Keller 100. 111 anthropogen verschmutzte humose Erde mit Lehmeinschluß 77; 77 verlehmt gewachsener Löß; 16 reiner Löß; 17 schluffiger Lehm; 84 Lehmplanierschicht vor dem Mauerbau; 28 nördliche Hospitalmauer

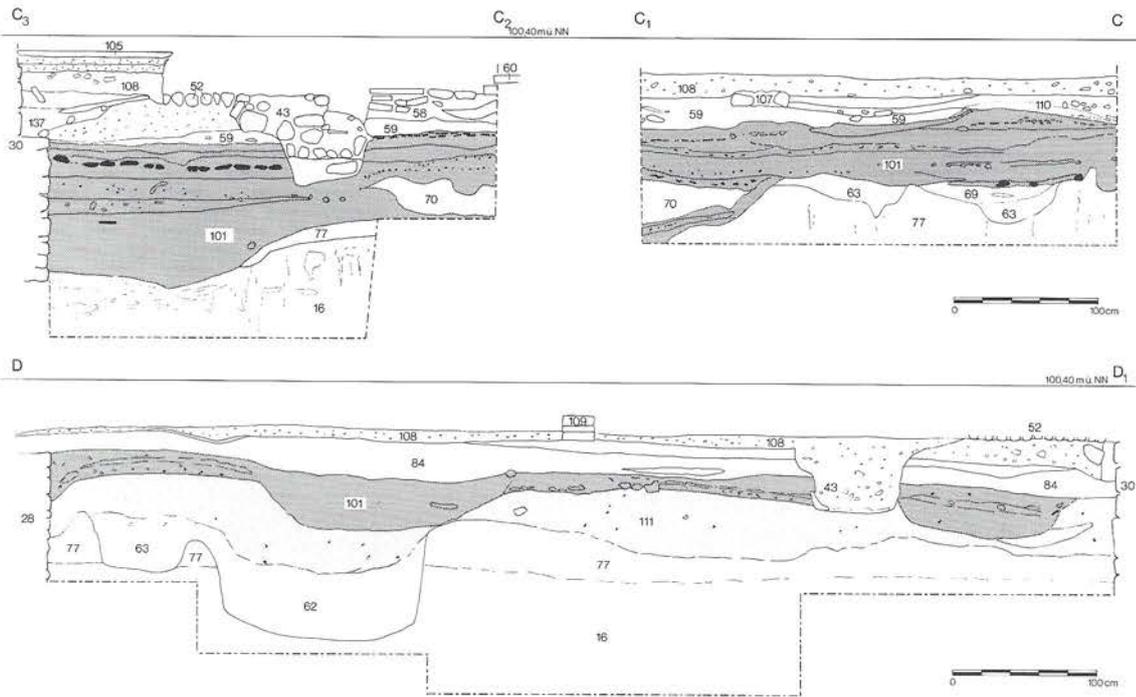
Abb. 9: Profile C<sub>3</sub>-C<sub>2</sub> und C<sub>1</sub>-C durch den westlichen Teil des Hospitals und gegenüberliegend D-D<sub>1</sub>. 105 Terrazzo mit Sandstickung; 108 gotische Schuttplanierung; 137 Grube zu Südmauer 30; 52 Hofpflasterung aus kleinen Bachkieseln; 43 Ausbruchgrube und Mauerrest aus Bruchsteinen; 58 Ziegelsteinunterlage zu neuzeitlichem Herd; 60 Sandsteinfußboden des Hospitals von 1586; 59 Erdplanierschicht nach dem Brand; 101 verschiedene Brandschuttplanierschichten mit Eisenknollen, Schieferstücken und Lehmlinse 70; 62, 63, 69 ältere Grubenreste vor dem Brand; 107 Stützpfeilerfundament für Deckenunterzug; 109 moderne Ziegelmauer; 110 Reste der Planierung von Ofen 31; 111 anthropogen verschmutzte, humose Erde als Planierschicht; 84 Lehmplanierschicht mit Mörtel, Schutt und Schiefer

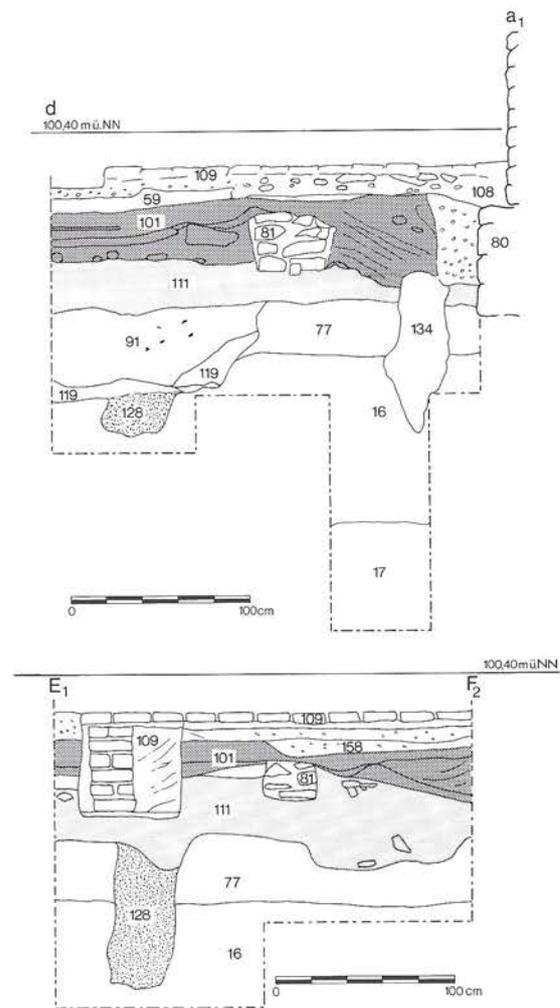
Abb. 10: Profile d-a<sub>1</sub> und E<sub>1</sub>-F<sub>2</sub> (seitenverkehrt) mit der Steinsockelmauer 81. 101 Brandschuttplanierungen; 59 Lehmplanierung; 108 gotische Schuttplanierung; 109 moderner Ziegelboden und Wandfundament auf Sandstückerung 158; 111 anthropogen verschmutzte, humose Erdplanierung; 134 spitze Pfostenstandspur; 91 Grubenfüllung aus verlagertem Lehm; 119 ältere Grubenfüllung aus Lößlehm; 126 (Balken) Gräbchen; 77, 16, 17 gewachsener Lößlehm, Löß, schluffiger Lehm; 80 Nord-Süd-Mauer von 1586

Tiefer als die Reste der Bauanlage St. 81/86 wurde der Erdkeller St. 115 erfaßt. Er lag parallel zur Sockelmauer St. 81 und wurde durch den spätgotischen Mauerzug St. 80 sowie die Nordwand des Hospitals überlagert. Seine Breite betrug  $2,00\text{ m}$ , seine erfaßte Länge ebenfalls  $2,00\text{ m}$ . Seine Sohle lag bei  $-2,40\text{ m}$  und das Planum, in welchem er nach Entfernen der überlagernden Schichten erkannt wurde, bei  $-1,10\text{ m}$  Tiefe. Bedeckt war er mit der humosen Oberfläche St. 111, welche wegen anthropogener Verschmutzung als Planierschicht angesprochen werden muß. Auch die Pfostengruben St. 114, 122 bis 127 waren von dieser Planierschicht überlagert. Ob sie allerdings zu dem Keller gehören, konnte nicht eindeutig geklärt werden. Jedenfalls ist dieser Keller stratigraphisch älter als die Bauanlage St. 81, denn deren Sockelmauer wurde in die Planierschicht St. 111 eingetieft (Abb. 10).

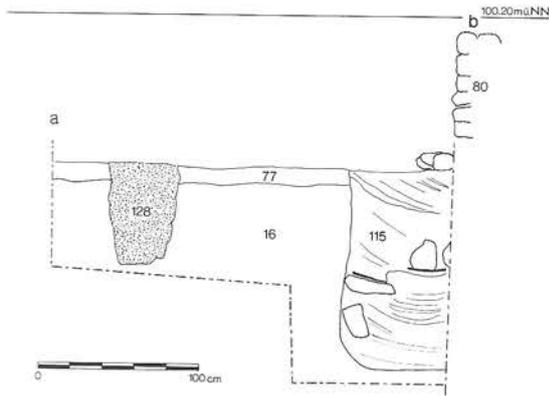
Abb. 11: Profil a–b durch Gräbchen 28 und Keller 115 im gewachsenen Boden; 77 Lößlehm; 16 Löß

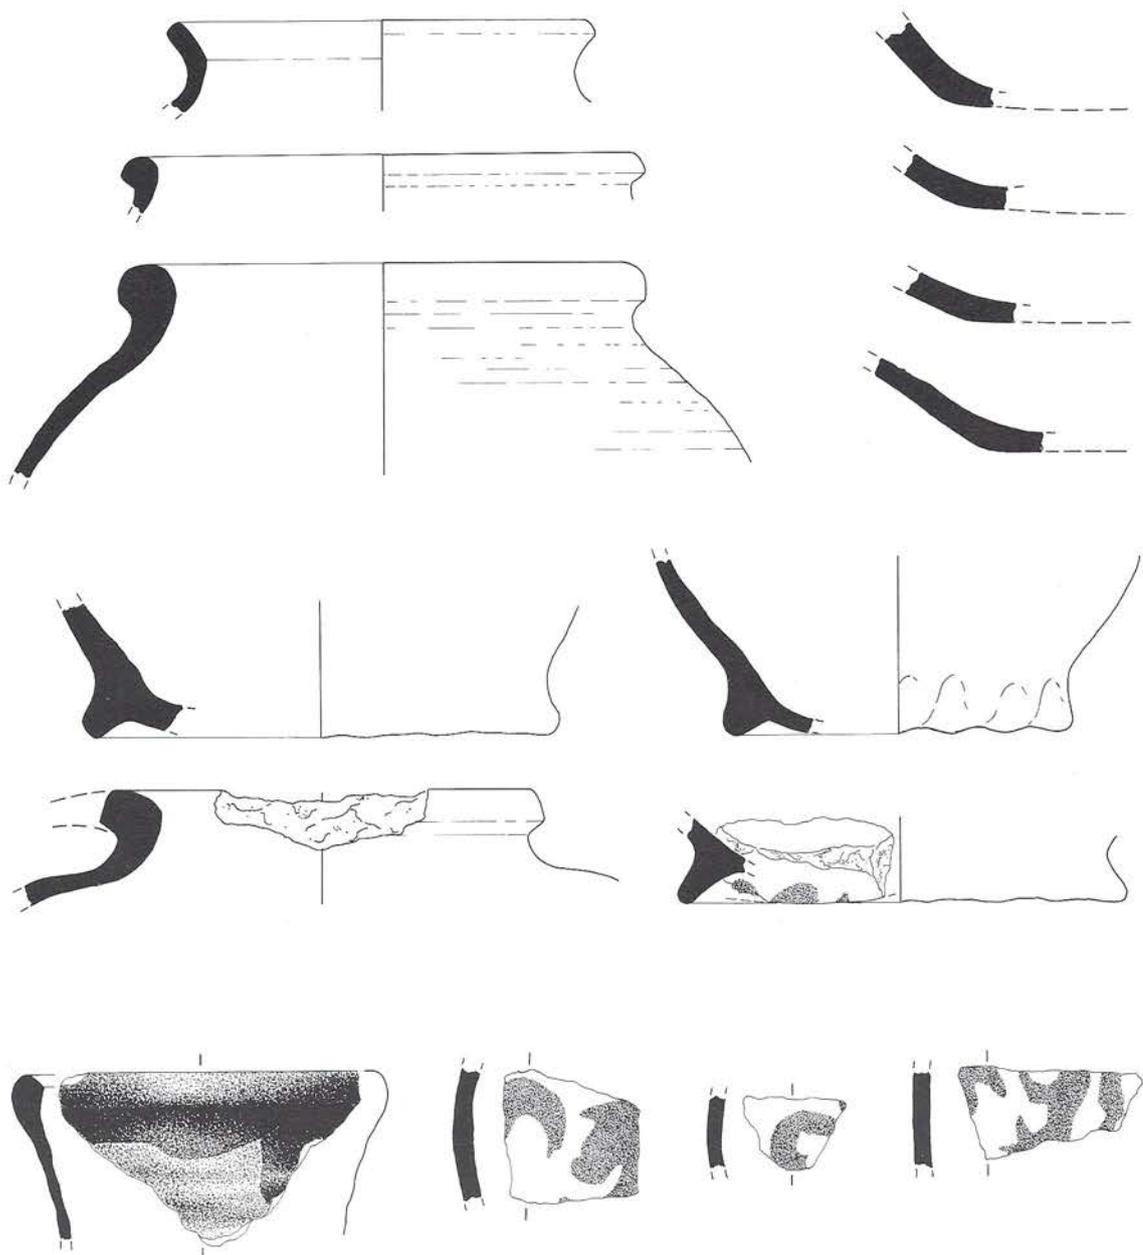
Abb. 12: Keramik aus der Kellergrube 61. M = 1:2

An keramischen Fundstücken sind vorhanden: zwei karolingische Wulstrandscherben, viele Pingsdorfer Rand-, Wand- und Wellenfußteile, auch breite Henkel und Wölbwandkacheln mit braun-roter Bemalung, hartgebrannte graue Kugeltopfkeramik, steinzeugartige Mayener Ware, schwach gebrannte glimmerhaltige weiß-graue Ware mit Linsenböden, karolingisch-ottonische grau-rote Mayener Ware und ein größeres Randstück eines manganvioletten Topfes mit Dreiecksrand, das auf der Verfüllung lag (Abb. 12). Damit enthält die Einfüllung des Erdkellers Keramik vom 10. bis in die Mitte des 13. Jahrhunderts.

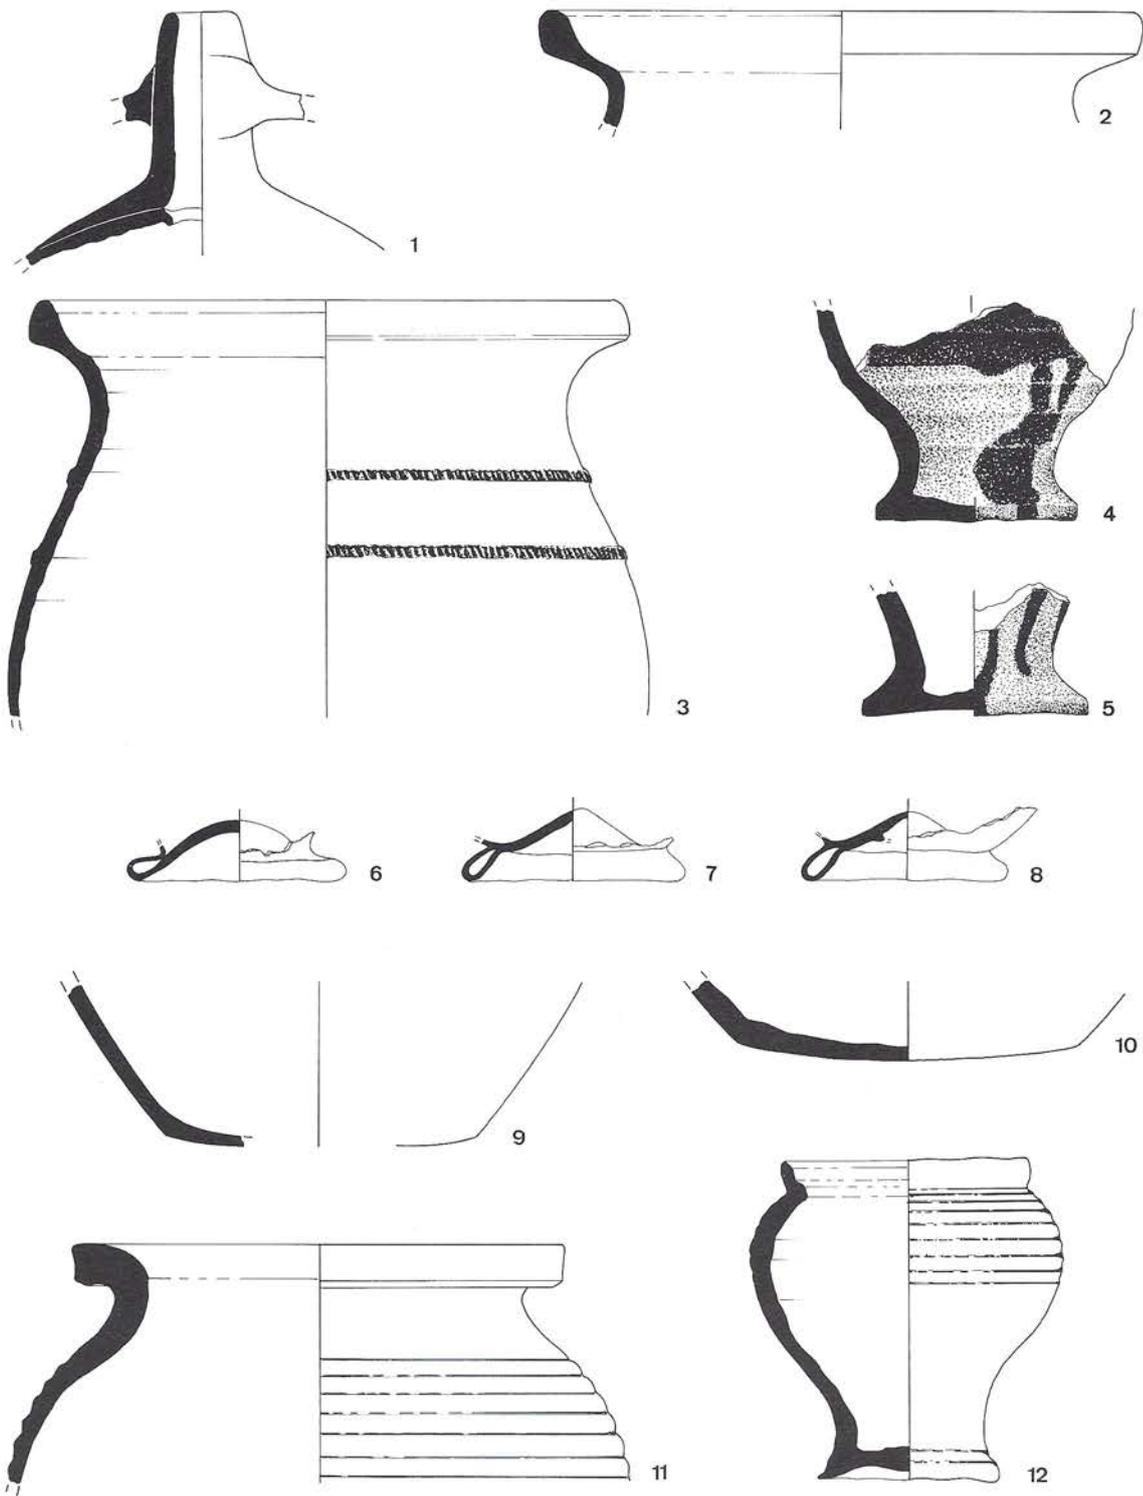
Abb. 13: Keramik und Glas aus den Kellergruben 100 (1-5) und 115 (6-12). M = 1:2

Die zahlreichen keramischen Fundstücke aus dem Keller datieren den Bau in das hohe Mittelalter. Neben braun engobierten Bechern und Krügen in matter oder hochglänzender Technik auf gelber, hart gebrannter Ware kommen steinzeugartige Mayener Ware, sonstige graue Ware, vor allem auch orangegelbe und ziegelrote Keramik, geflammtes Frühsteinzeug, innen gelb und grün glasierte und graue glimmerhaltige hart gebrannte Ware vor. Eine Fülle von gelb und grün glasierten Nischenkachelbruchstücken sowie das Fehlen von Pingsdorfer Ware grenzen die Lebensdauer des Baus auf das 13. und volle 14. Jahrhundert ein. Gleich alt mit diesem Bau ist auch die Kellergrube St. 100 im westlichen Teil der Ausgrabung unter der Sockelmauer St. 43 und dem gotischen Ofen (Abb. 8). Der Keller wurde nur zum Teil erfaßt, seine Tiefe betrug  $-2,60\text{ m}$ . Die keramischen Funde bestehen aus braun engobierter hart gebrannter Ware, Scherben von weiß-grauer Keramik mit gelber Innenglasur, Frühsteinzeug und wenig schiefergrauer Ware des späten Mittelalters (Abb. 13).
